BERGSBRON 7, MJÖLNAREN 14 & 15

NORRKÖPINGS KOMMUN

Antikvarisk utredning

Kulturmiljöutredning inför
detaljplan för fastigheterna Bergsbron 7
samt Mjölaren 14 och 15, Norrköping

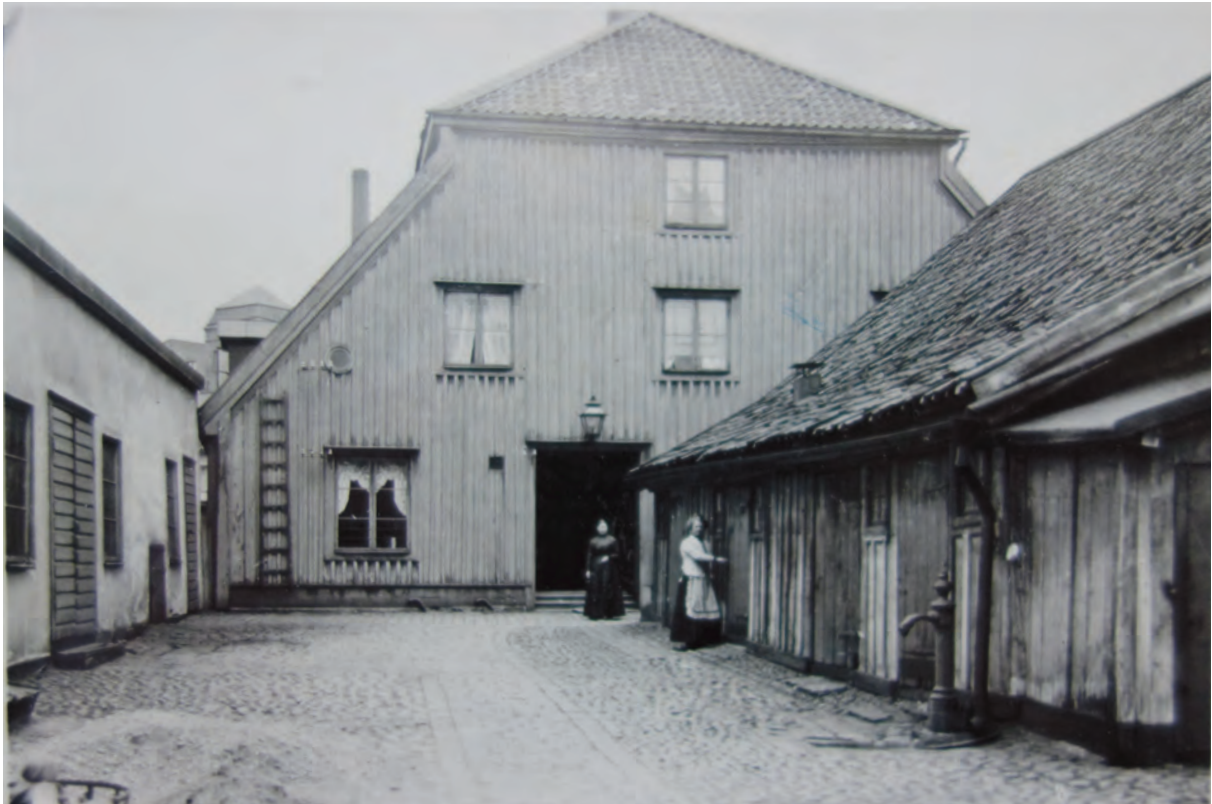
Gårdsinteriör från bergsbron 7, omkring sekelskiftet 1900, Bergslagsgården sedd mot väst. Hela gavelfasaden är panelklädd till skillnad från den mot Skvallertorget. Omkringliggande bodbyggnader till vänster revs 1932, de till höger först 1967. Foto från Norrköpings stadsarkiv.

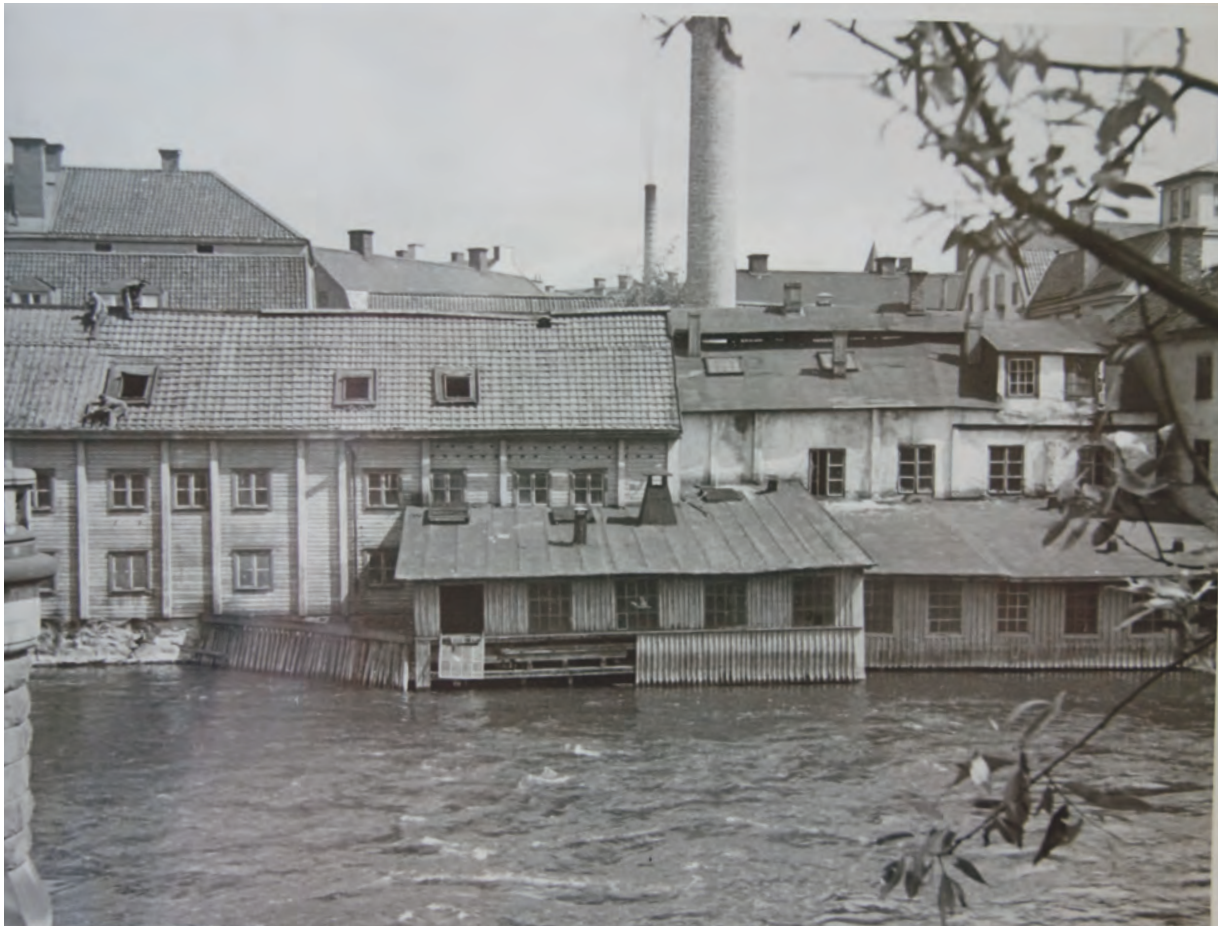
Foto från rivningen av färgeriet på Bergsbron 7, tagna av Kurt von Schmalensee 1932. Här syns färgeribyggnaderna i sin helhet, liggandes i flera etage. Stenskoningen längs vattnet skymtar till vänster. Foto från Norrköpings stadsarkiv.

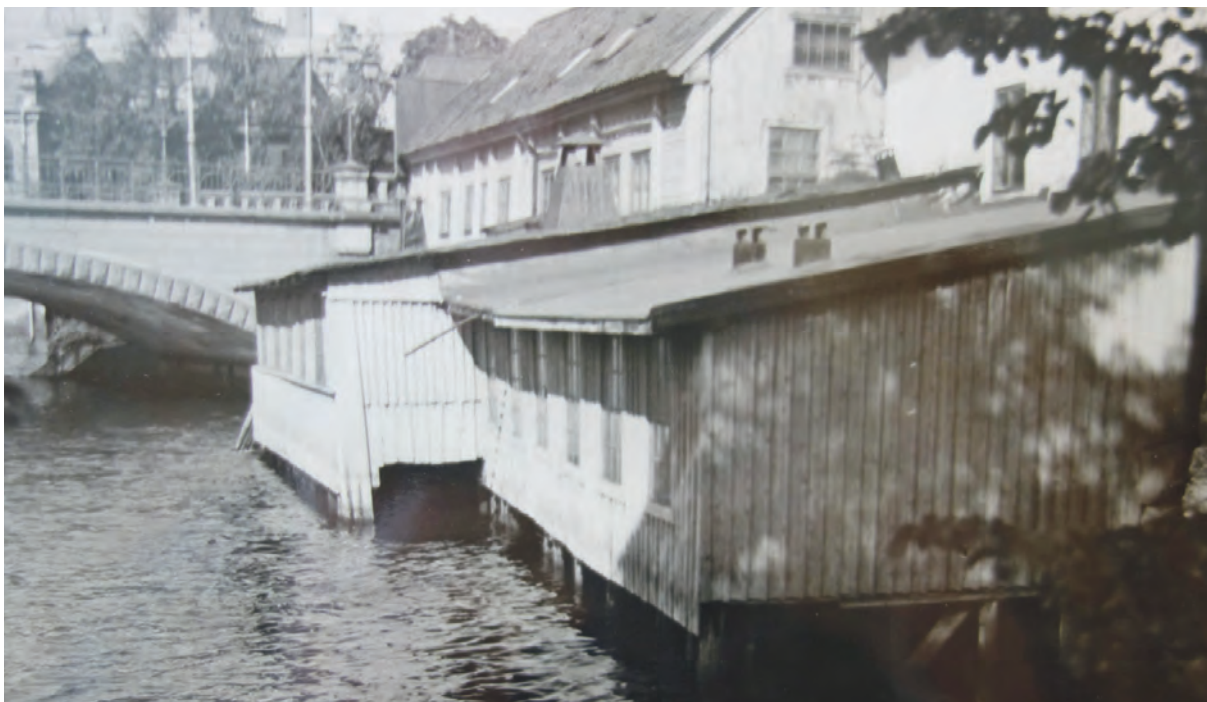
Färgeribygnaderna som låg ut över strömmen där nuvarande Kärleksparken ligger. Byggnaderna hade viss överhängande yta som stod på pålar i vattnet. Foto av Kurt von Schmalensee 1932. Hämtat ur Norrköpings stadsarkiv.

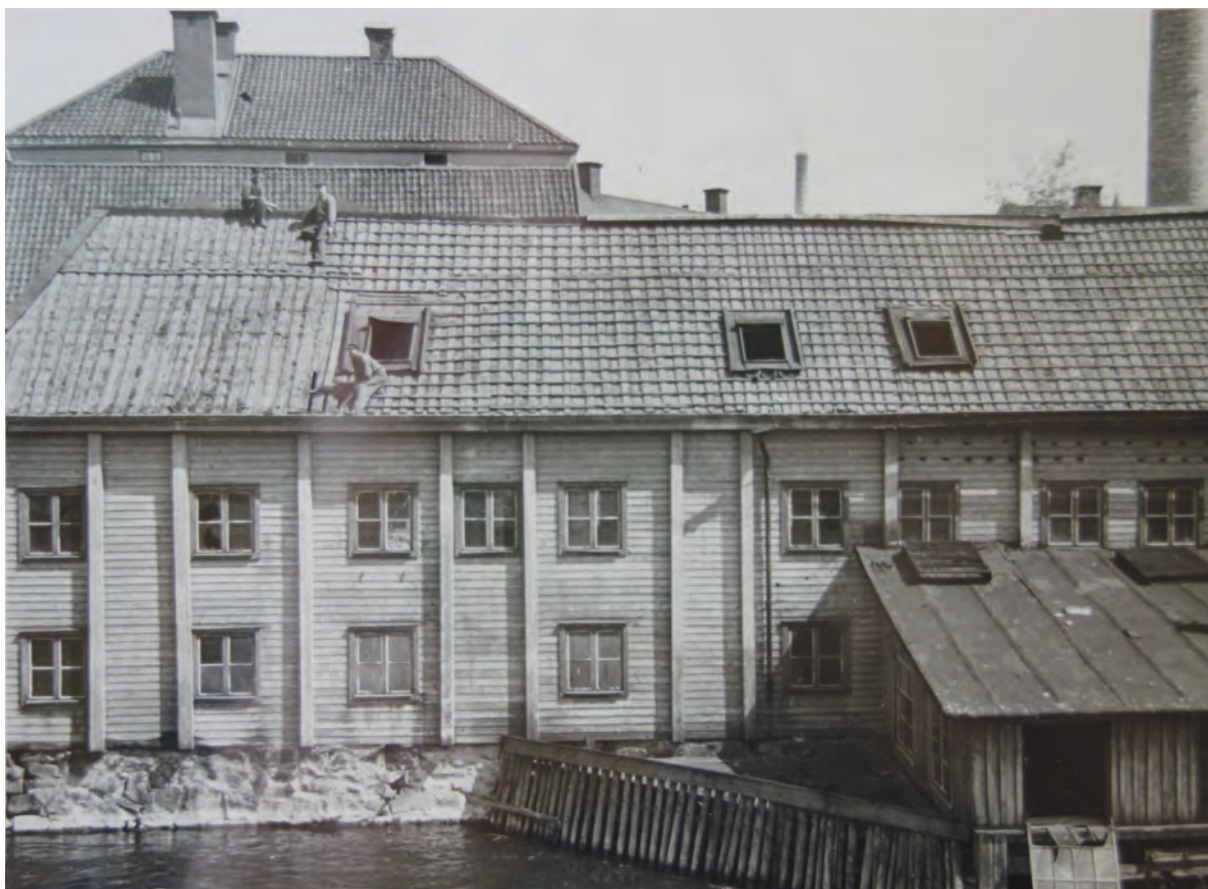
Vid rivningen demonterades byggnaderna och taktegel och fönster verkar ha sparats. Här syns tre män på taket som har plockat ned tegel och nu demonterar bärläkt. Foto av Kurt von Schmalensee 1932. Från Norrköpings stadsarkiv.

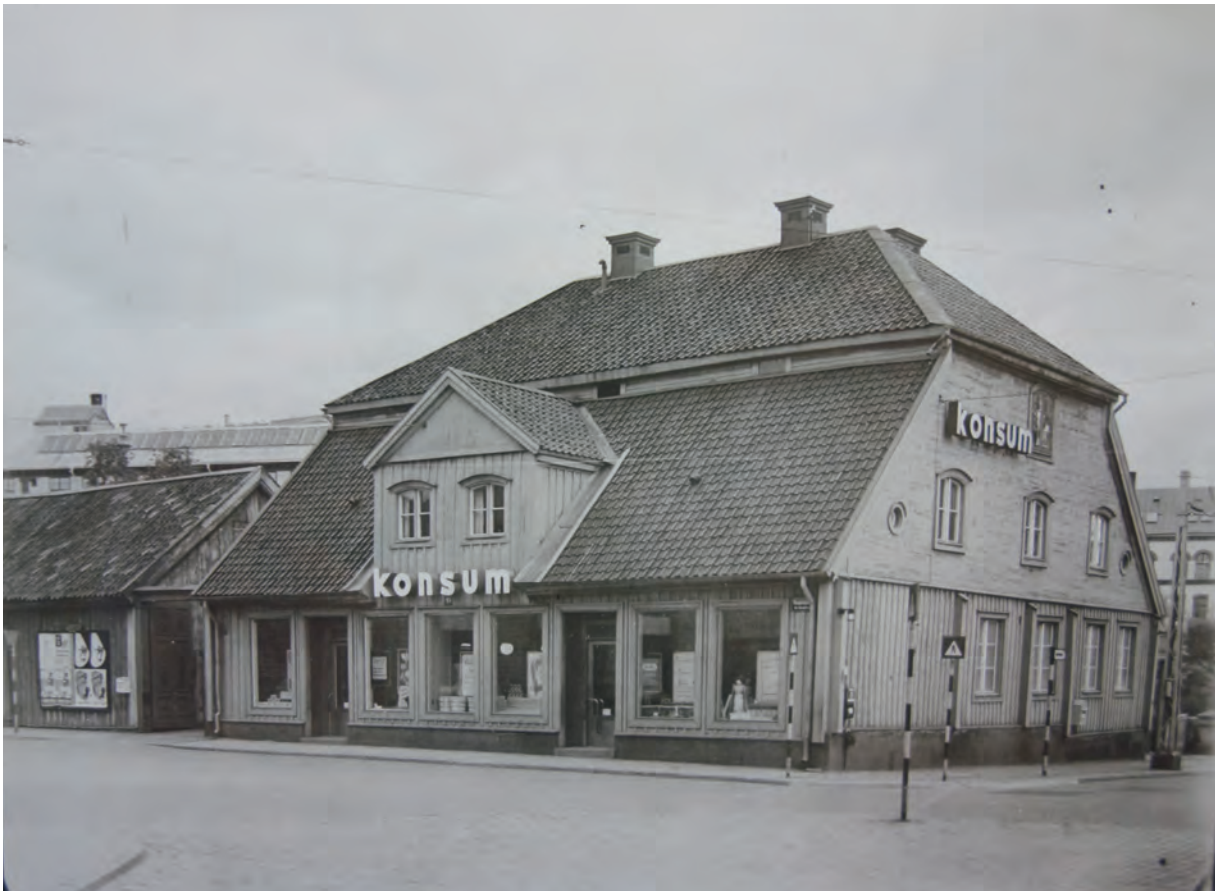
Foto av Bergslagsgården 1945, då med Konsumbutik. Ombyggnaden med skyltfönster och dubbla entréer mot norr. Byggnaden var vid tiden gulmålad. Foto från norrköpings stadsarkiv.

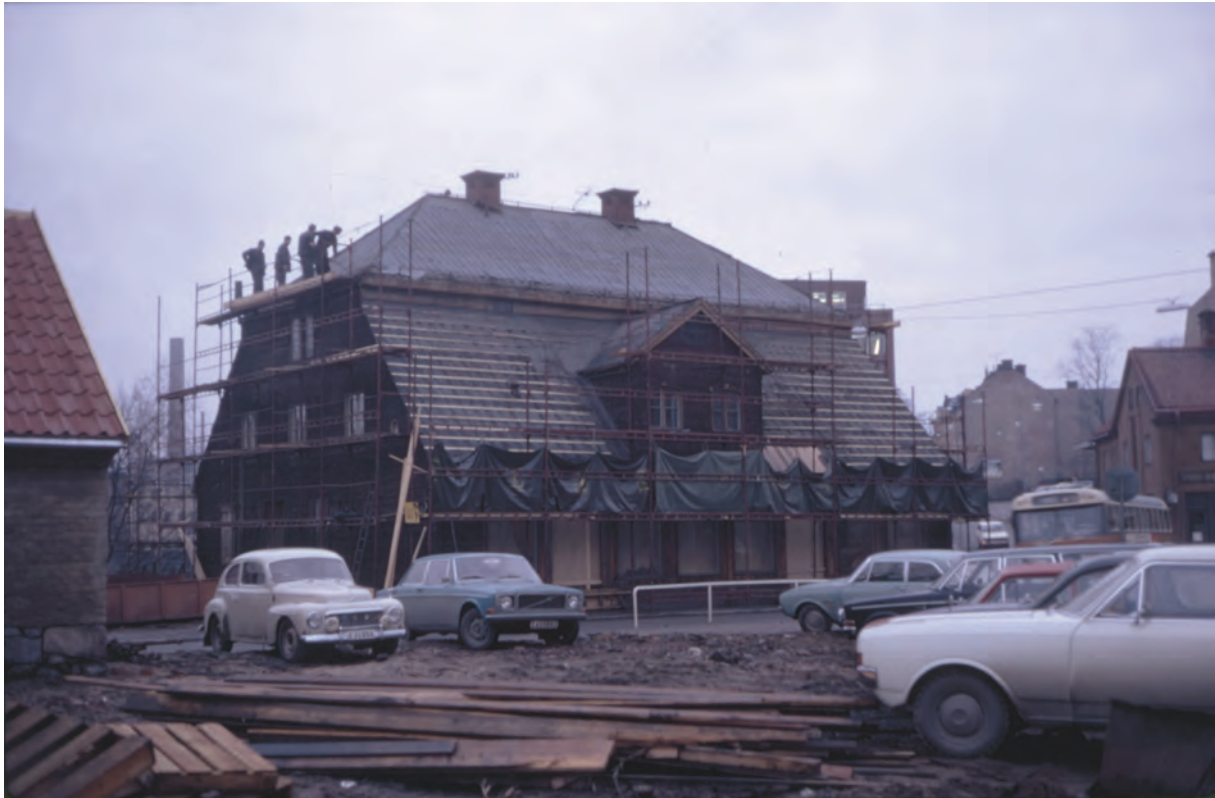
Renoveringsarbete under 1971. Taket på bergsbron är avtäckt. Nedanför ställningen mot norr ser man fortfarande 1930-talets utformning med entréer. Vid renoveringen sattes dessa dörrar igen och byggnaden fick ny panel som målades röd. Notera rivningstomten som används som parkeringsplats i förgrunden. Foto från Norrköpings stadsmuseum.

År 1971 utfördes en omfattande renovering av Bergslagsgårdens exteriör och man lät återställa en trolig utformning från 1700-talets slut. Det innebar att dörrar och fönster mot Västgötegatan sattes igen och panelen byttes och målades åter röd.

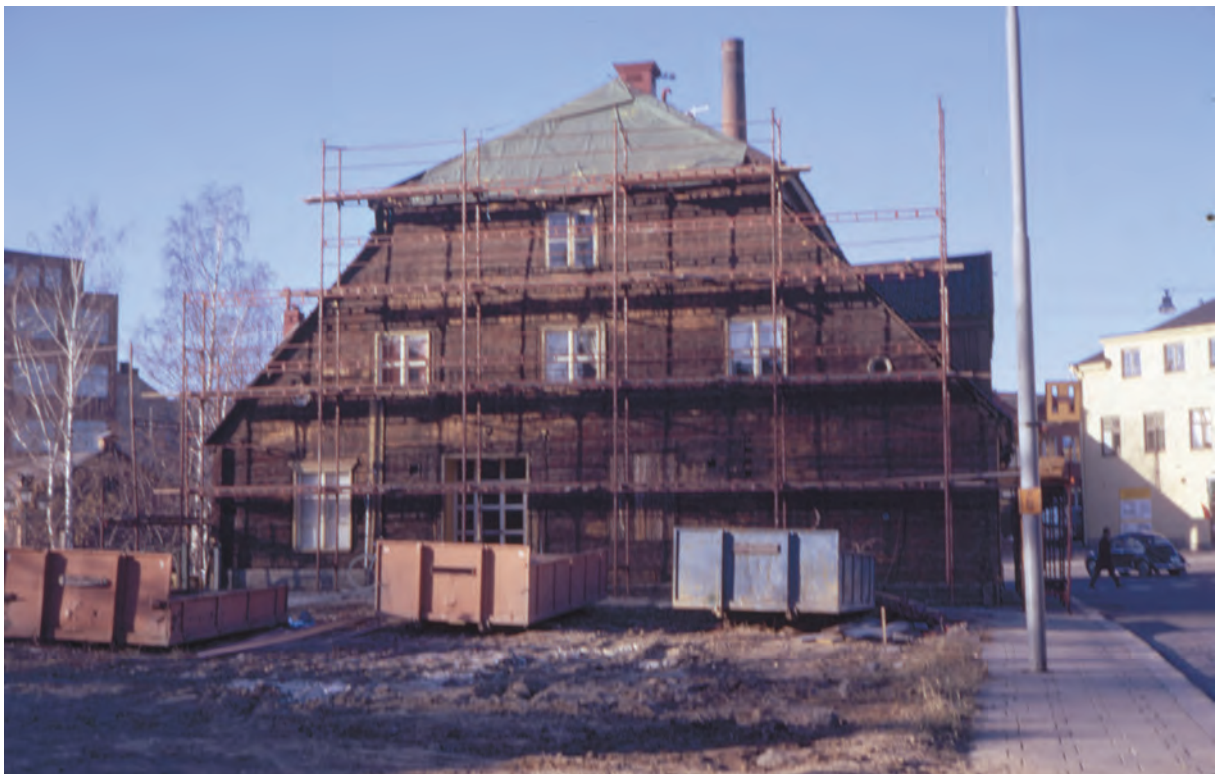
Foto från renoveringen 1971, Bergslagsgårdens östra gavelsida avtäckt från panel. Sidan visar timmerstommen som likaså varit rödfärgad tidigare. Bakom byggställningen, böjer om dörren kan man skönja ett äldre igensatt fönster. Hämtad från Norrköpings stadsmuseum.

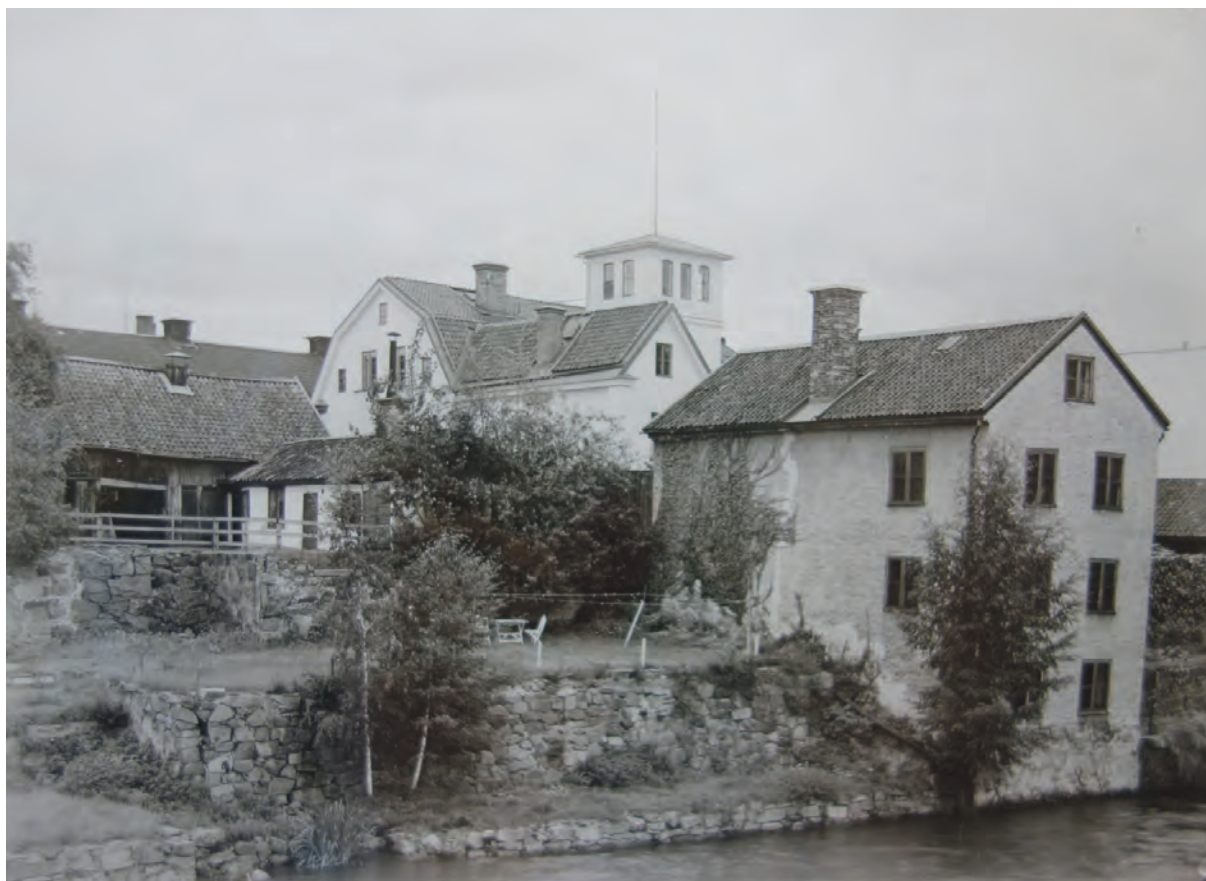
Foto av Kärleksparken 1945. Trädgårdsmöblemang och tvättlina indikerar att tomten användes som trädgård vid tillfället, troligen av de boende i Bergslagsgårdens övervåning. Strandskoningen har en ganska ojämn linje och bitvis raserat utseende. Den östra delen, till höger i bild, är betydligt lägre och mer sluttande än dagens utförande, stenskonungen går in för att sedan möta det större och bredare fundamentet som kan skönjas till vänster i bilden. Stenmurarna i tre etage har fungerat som fundament till färgerilokalerna som legat här tidigare, troligen uppförda under 1700-talet. Foto från Norrköpings stadsarkiv.

På fotografier av den avrivna tomten syns strandskoningen i två olika nivåer och med olika förhållande till vattenlinjen. Mot öst är stenkanten mot Strömmen lägre, mindre rak och har ett i allmänhet mer ålderdomligt utseende. Mot väst ser man en breddning av strandskoningen och en rakare och mer välsatt grund till den stora färgeribyggningen som låg här. År 1991 utfördes stora renoveringsprojekt längs Strömmen i Norrköping då stenskonung renoverades längs fastigheterna Bergsbron 7 och 8 samt stenmurar inom dagens Kärleksparken. Det är tydligt att strandskoningen rätades ut och höjdes i öst för att komma till samma nivå och placering som den västra delen. Strandskoningen lades troligtvis om i sin helhet och monterades på gjutna betongfundament osynliggjorda under vattenytan. I besiktningsprotokollet från renoveringarna och ombyggnationen beskrivs att växtligheten bestående av träd och sly i och på muren orsakade skador och kalvning av stenarna. I samband med projektet fälldes träd som skadat murarna och somliga murar lades om och murades upp med bruk medan andra renoverades genom betonginjektering med ett expanderande betongbruk.

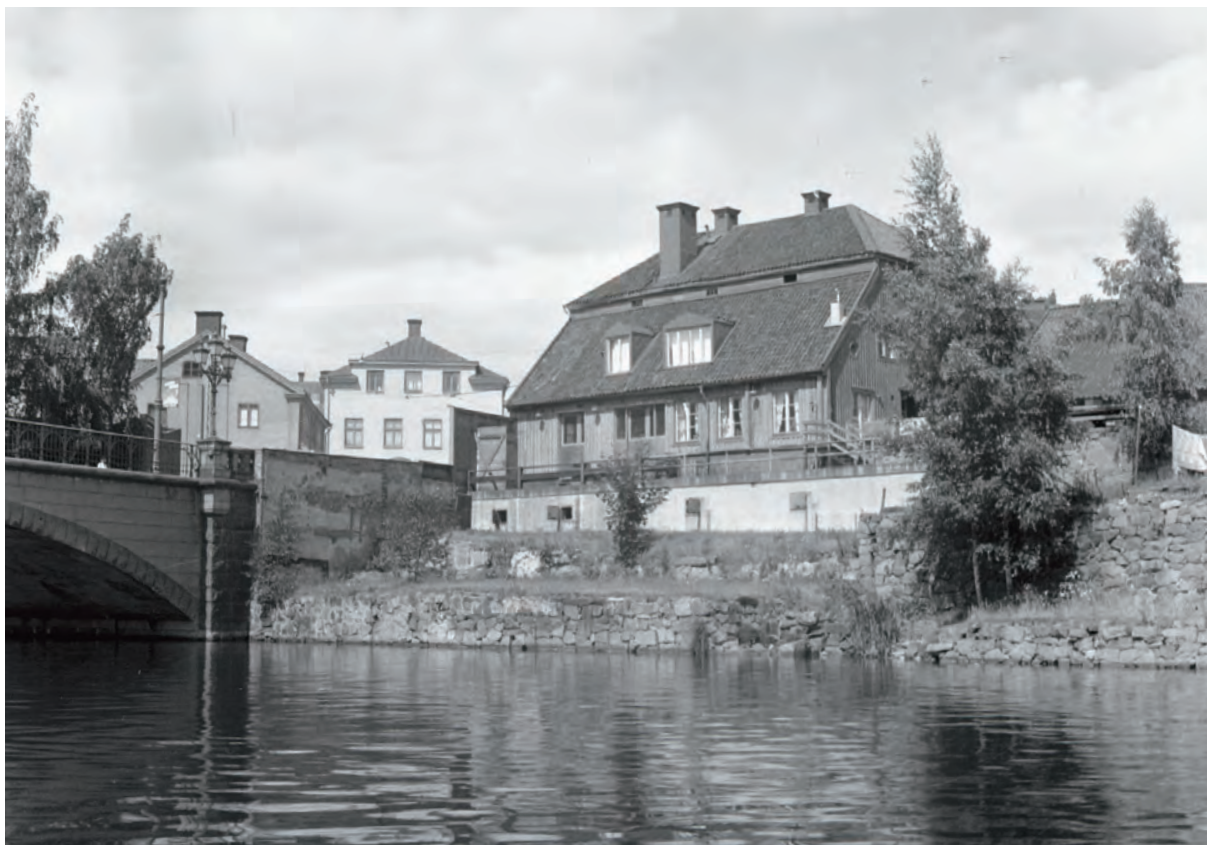
Bergsbron 7 med Bergslagsgården och Kärleksparken sedd från strömmen. Parkens olika nivåer och varierande strandlinje med större fundament åt väster syns på denna bild. Konstruktionen bitom Bergslagsgården uppfördes som lastkaj för Konsumbutiken. Denna revs åter 1971 vid byggnadens "återställande". Foto taget av Lennart Jobansson 1950, hämtad från Norrköpings stadsmuseum.

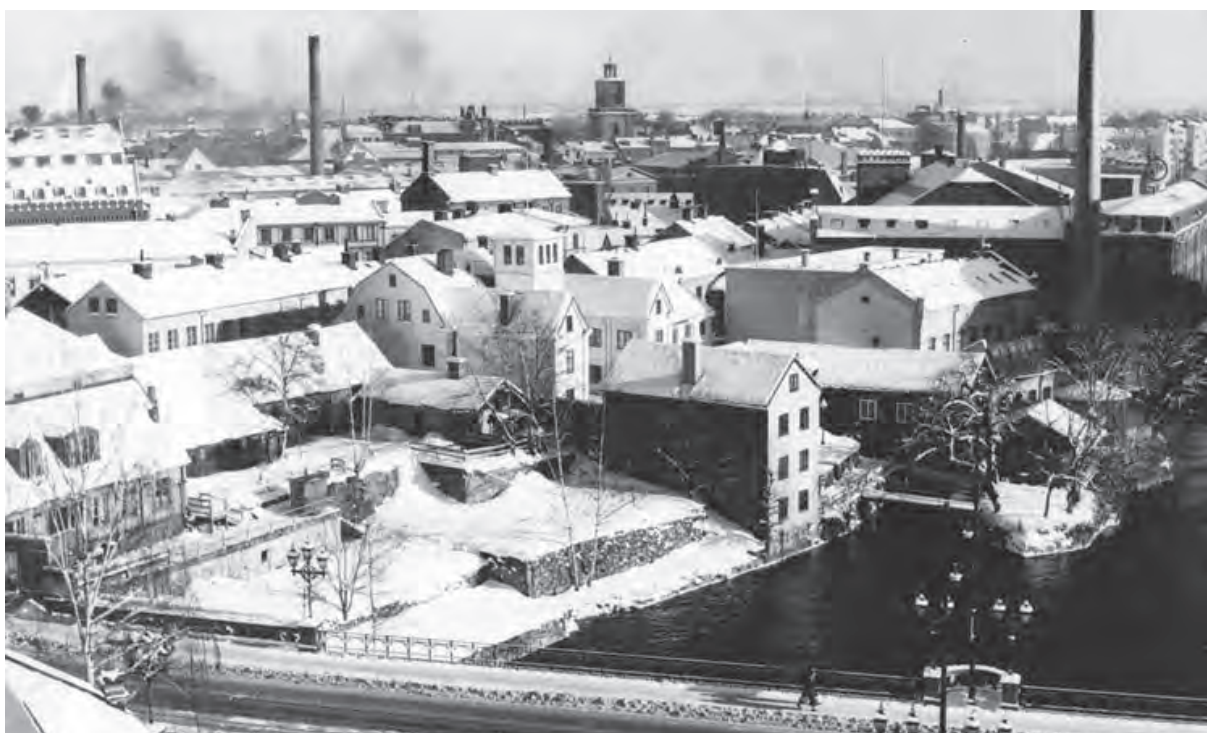
Kärleksparken, vintern 1950. Ytterligare en bild som ger en god bild av Kärleksparkens strandlinje som ändrades vid renoveringen 1991, mot öst är parkens lägre nivå närmare vattnet än idag. Fotot visar även parkens olika nivåer och deras utformning. Nivåskällnaderna i parken har varit stabila ända fram till idag. Foto från Norrköpings stadsmuseum.

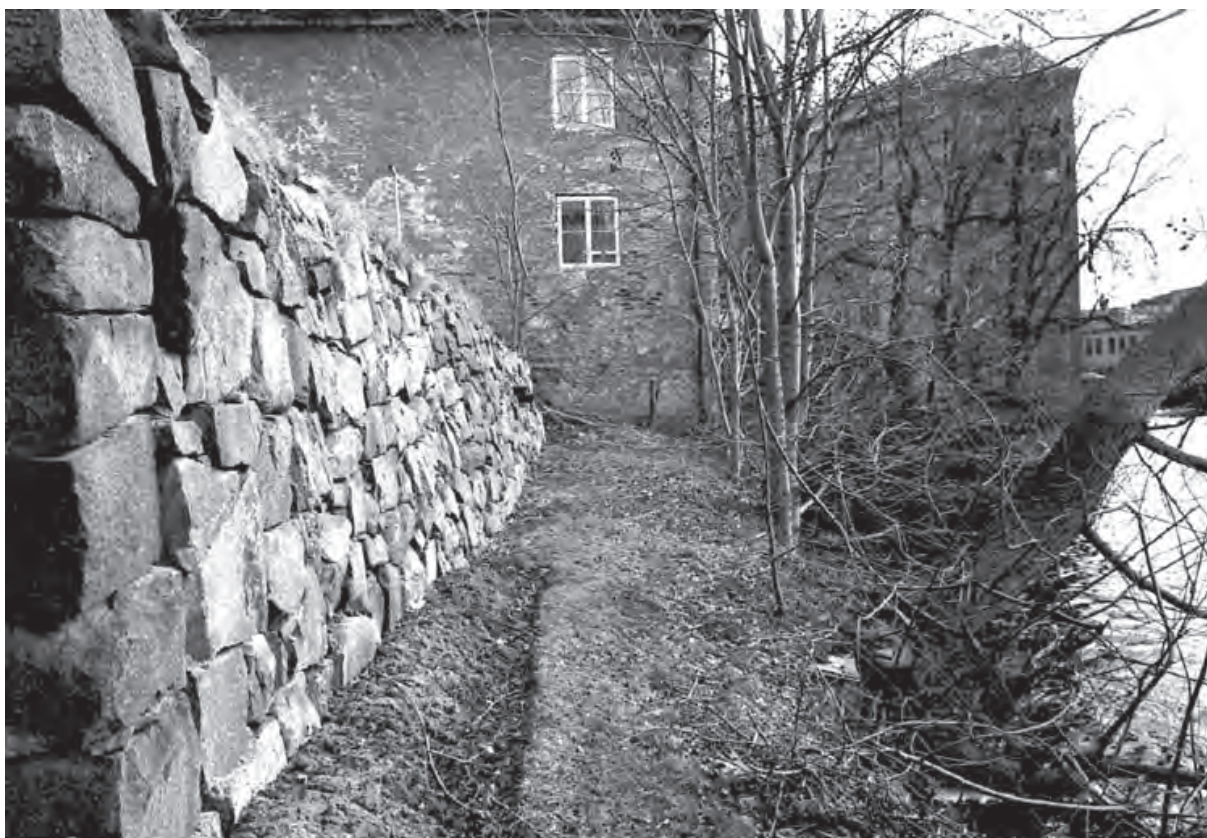
Kärleksparkens nedersta nivå sedd mot öst 1983, före renoveringen. Ett stort antal träd växer på strandskoningan mot vattnet. Stenmuren till vänster är i förhållandets gott skick. Foto från Norrköpings stadsmuseum.

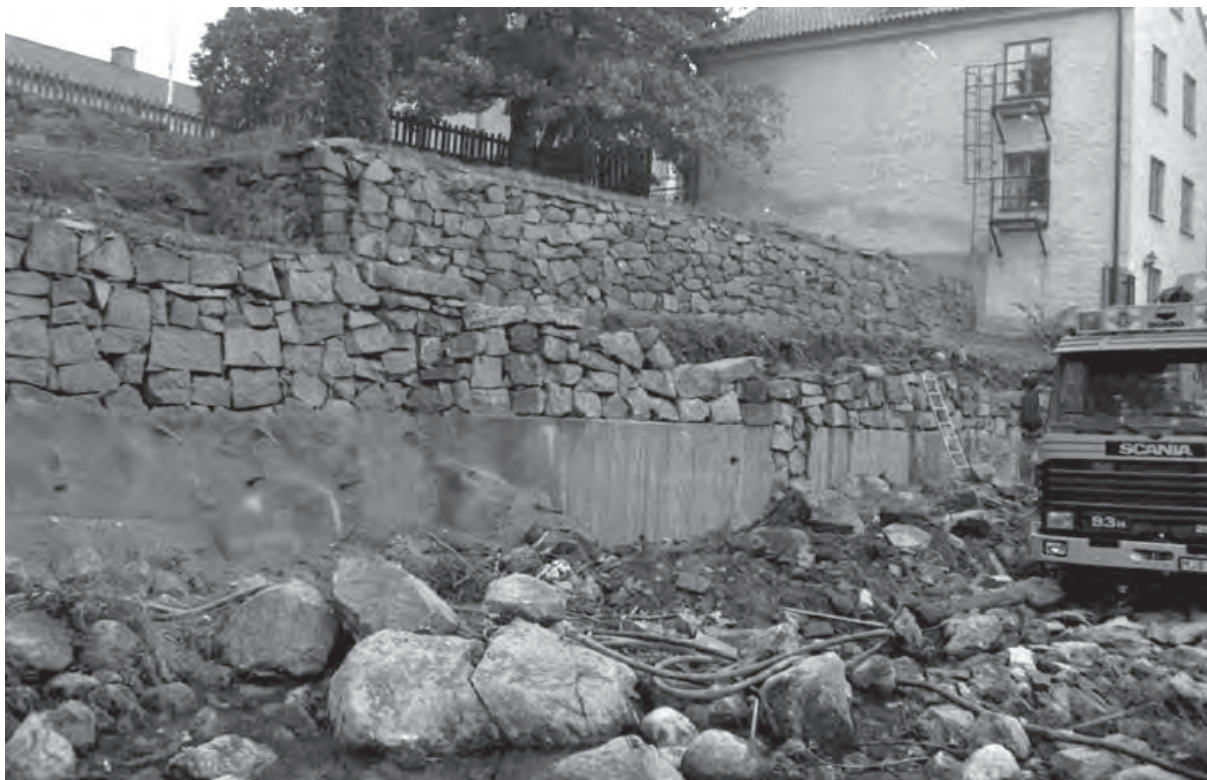
Foto från arbetet med att renovera strömmens stenskoning 1991. Stenmuren till höger har plockats ned i sin helhet och flyttats ut något i strömmen för att gå i linje med övrig strandskonig. Strandlinjens form har dock bevarats. Träden har fällts och nya betongfundament gjutits upp för att placera murarna på, därefter betonginjekterades murarna. Fundament till vänster är troligen endast renoverat med betong och utgör det äldre bredare fundamentet. Foto från Norrköpings stadsmuseum.

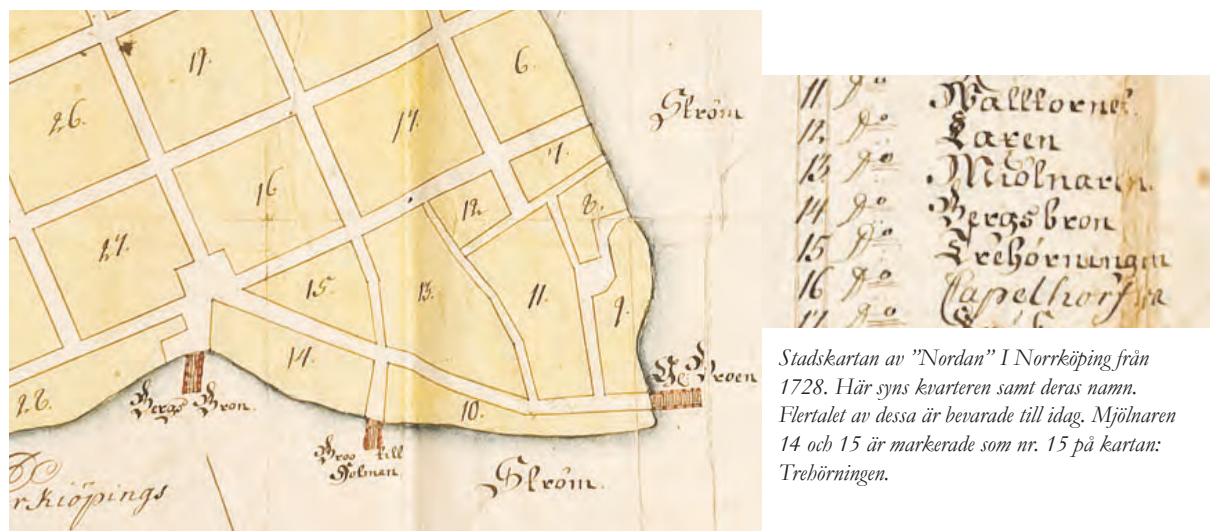
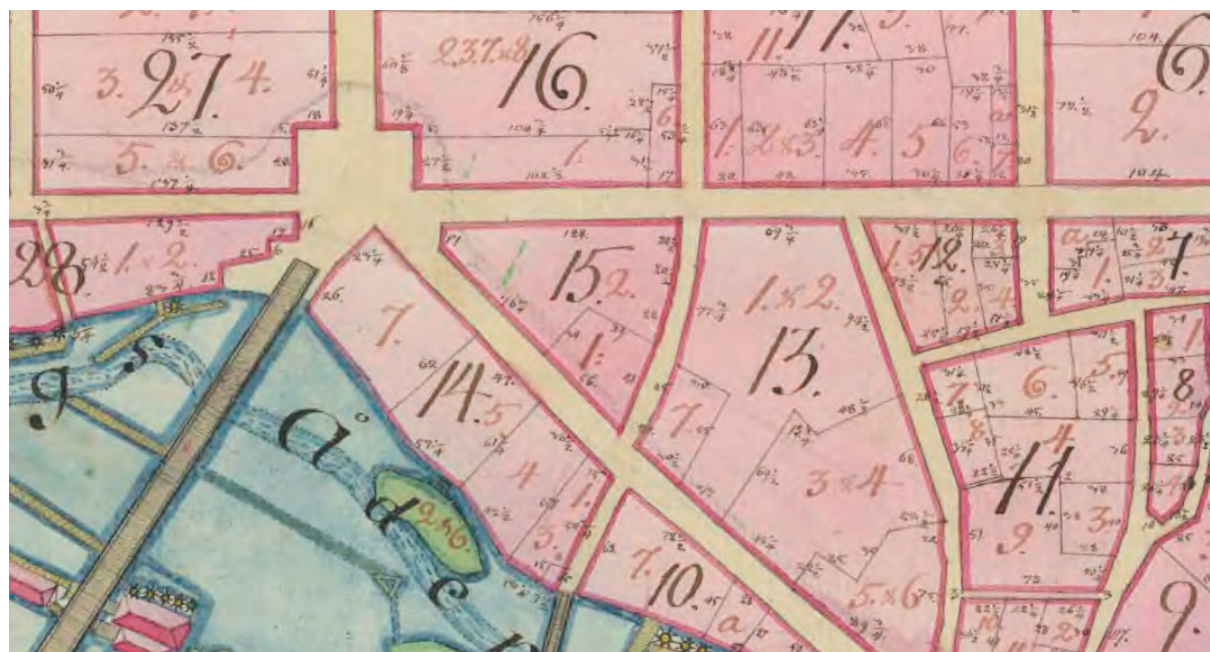
Trehörningen, utmarkerat som kvarter 15 i kartan från 1783. Vid denna tid låg apoteket Östgöta Lejon på platsen. Notera tomtens indelning i två områden, 1 och 2. Tomt två omfattade apoteksgården som vid tiden hade en rad hus och en stor trädgård, troligen främst placerad mot öst. På tomt 1 låg vid tiden ett glasmästeri. Karta från lantmäteriets historiska kartarkin.

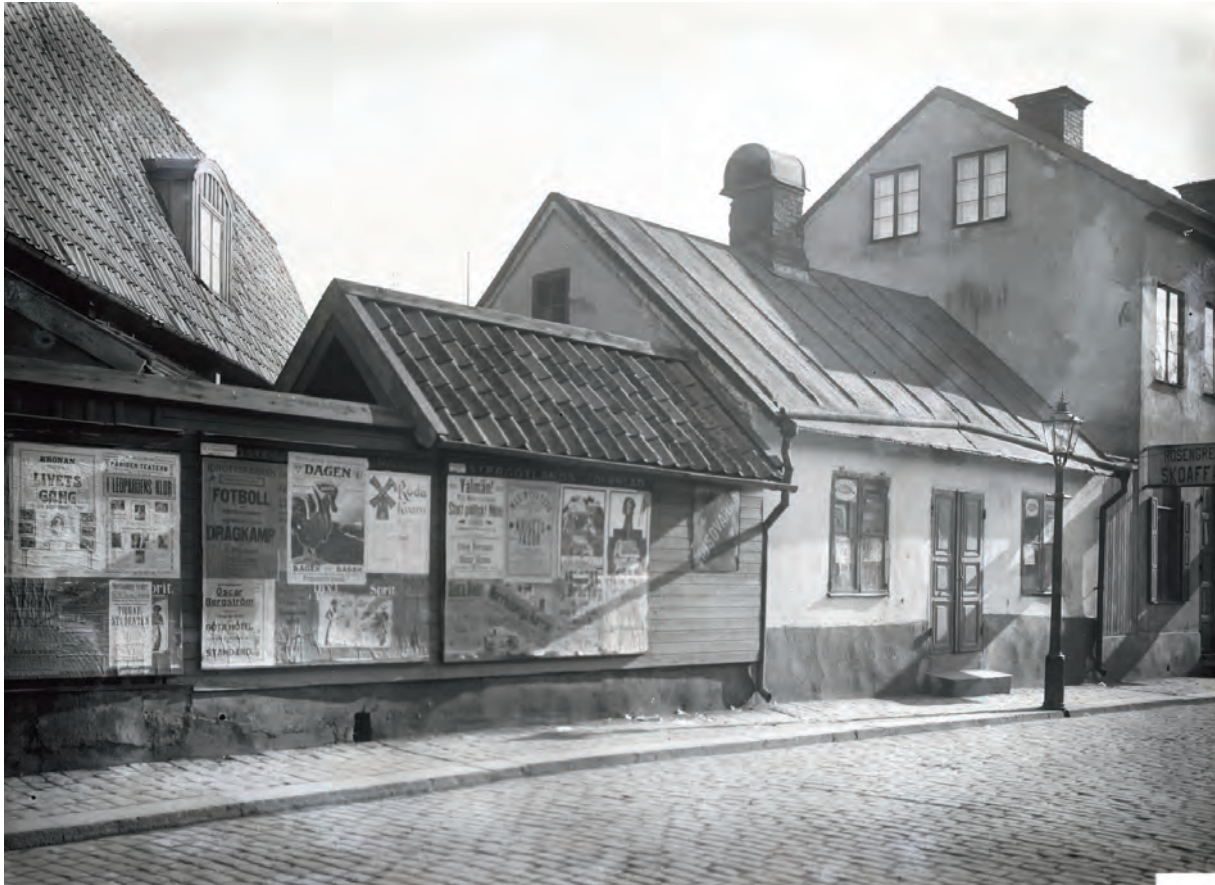
Fotografi av den tidigare laboratoriebyggnaden "Sista supen", troligen från 1890-tal. Byggnaden som tidigare använts som laboratorium hade vid denna tid troligen ett papptak och slätputsade fasader samt en ålderdomlig prägel i snickerier. Till vänster syns den täta stadsbebyggelsen av trä som senare rivits. Foto av Wilhelm Wibergh, hämtat från Norrköpings stadsmuseum.

Byggnaden som tidigare varit skafferi och laboratorium till apoteket kallas idag ”Sista supen” och fotodokumenterades exteriört omkring år 1890 av Wilhelm Wiberg. Byggnaden hade då papptak med en rundad ständränna och en enkel huv på en annars oputsad skorsten. Byggnadens hela fasad var slätputsad med en målad mörk sockel och pardörrar med tre fyllningar i vardera dörr. Det ska även ha varit Wilhelm Wiberg som först myntade namnet ”Sista supen”, men dess historiska förankring är oklar.

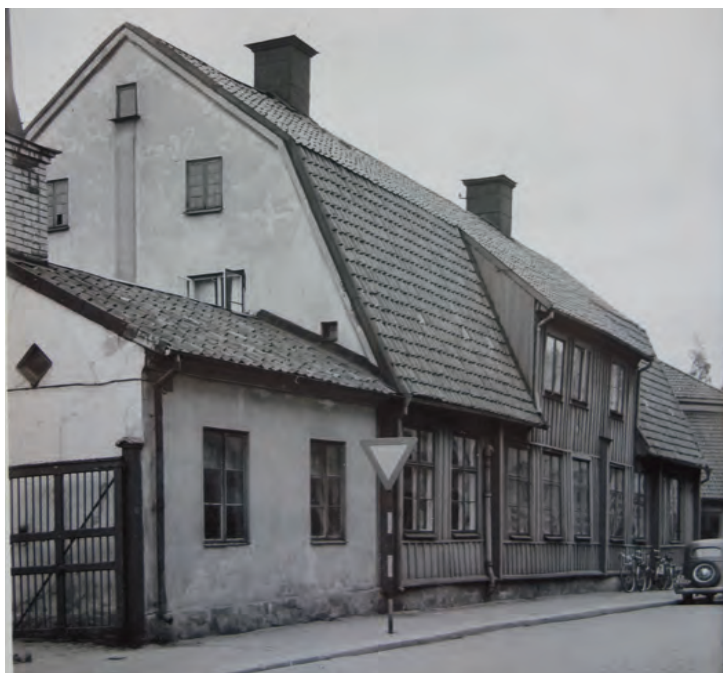
Fotografi av byggnaden längs Bredgatan tagen mot väst. En högre volym är placerad mot väst och en lägre stenbyggnad mot öst. Gränden till vänster i bild är placerad i stora drag som dagens infart till området på Mjölaren 15. Foto från Norrköpings stadsarkiv.

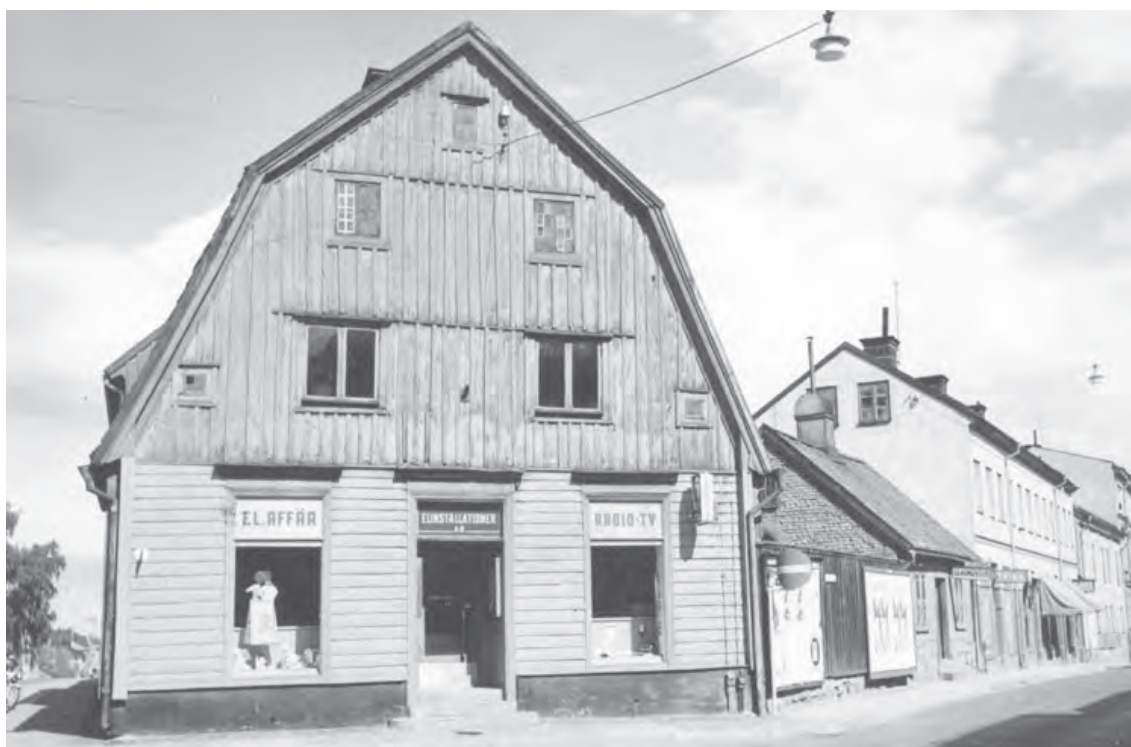
Byggnaden på Mjölaren 14 som el-affär, foto från 1962 taget av Johan van Dyck. Till höger skymtar sista supen, vid tiden med tydligt framträdande oputsad tegelgavel. Förrådet bredvid byggnaden är vid fotografieringstillfället rivet. Foto från Norrköpings stadsmuseum.

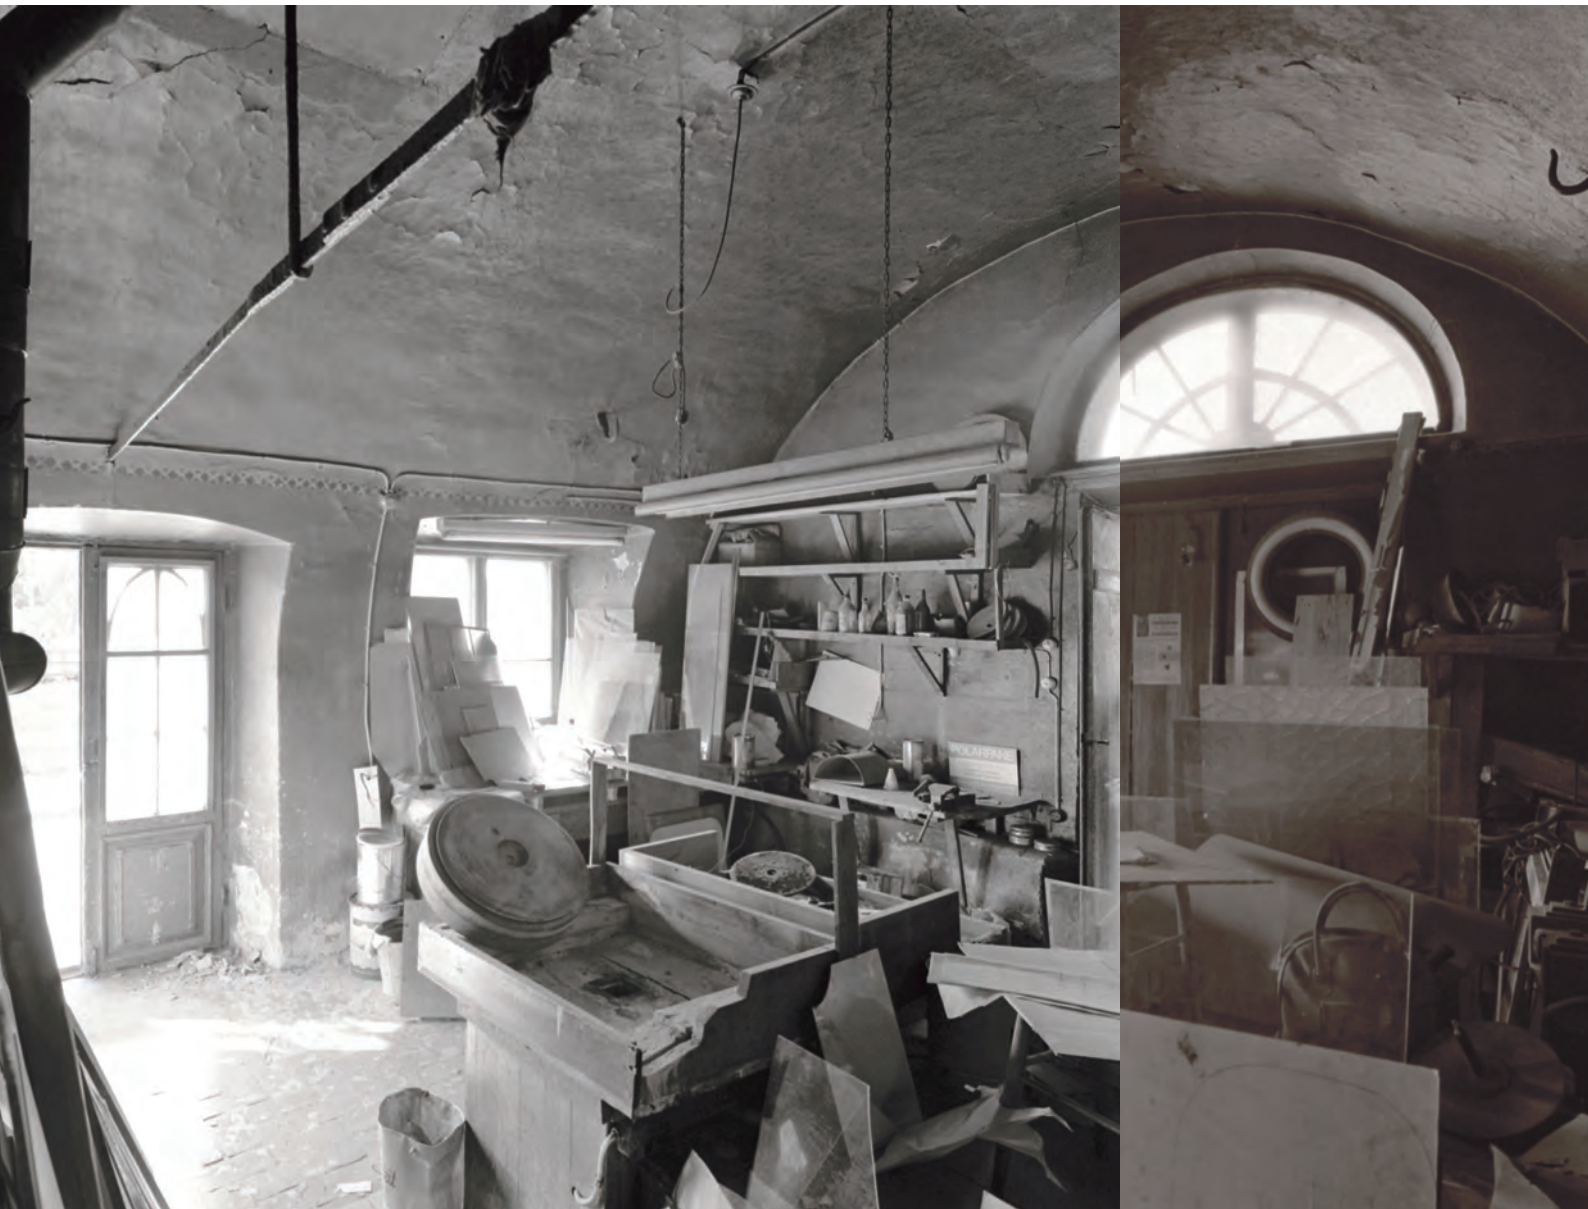
Interiör bild från 1971 innan renoveringen av byggnaden på Mjölaren 14. Då var Westréns glasmästeri verksamma i byggnaden. Fotografiet visar att byggnaden hade en mycket ålderdomlig prägel vid tiden, bland annat syns snickerierna i dörrar vara utsmyckade och utförda med hög ambitionsnivå mot Västgötegatan. Den stora porten till höger har ett grovt hyllat utseende. Notera även krokarna i taket, dragstag och målad bård i taket. Foto från Norrköpings stadsmuseums fotosamling. Fotomontage av författaren.

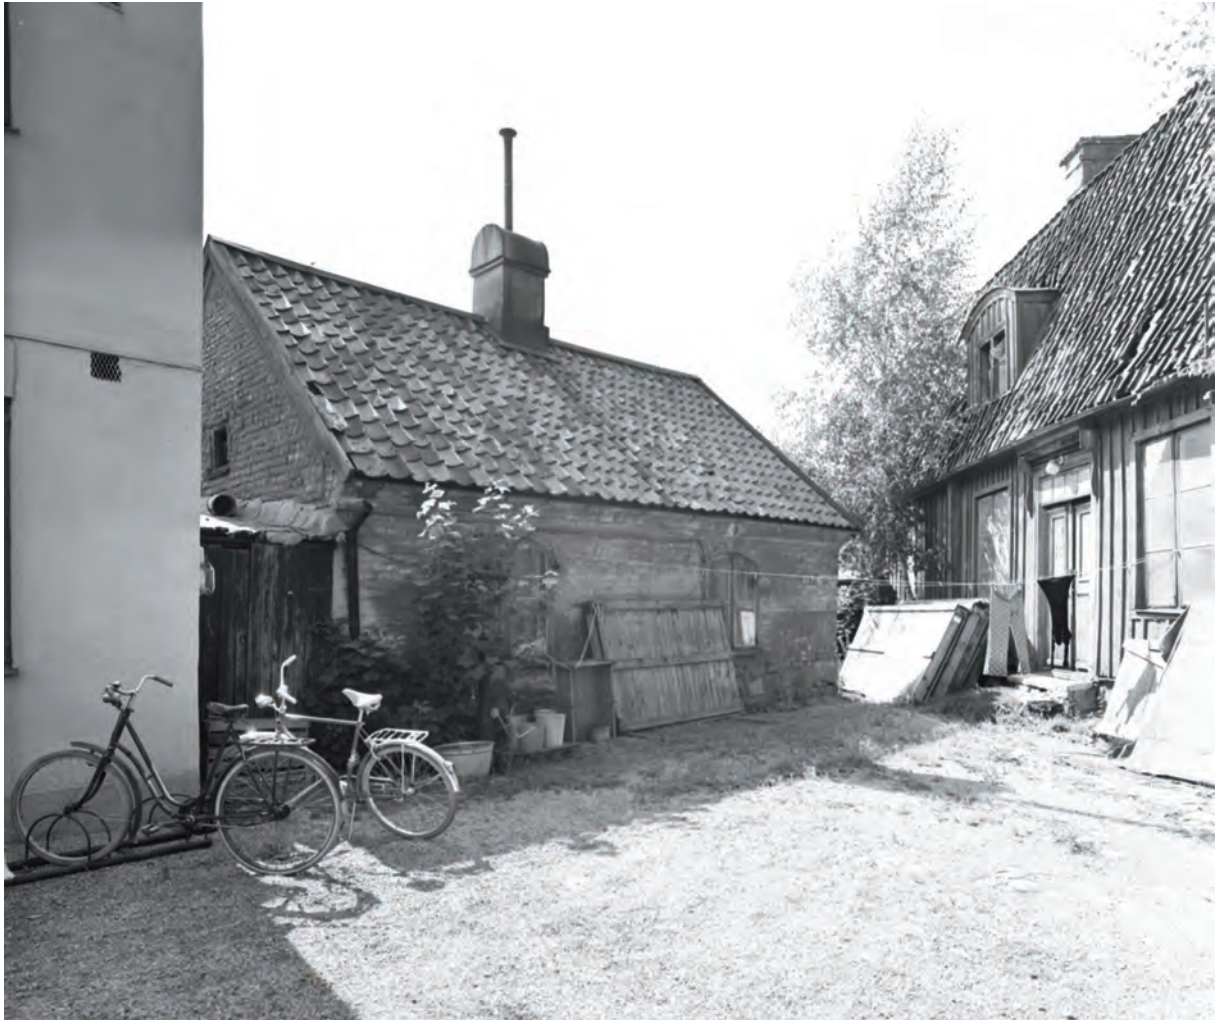
"Sista supen" fotograferad från innergården. Fotot är taget när byggnaden användes som glasmästeri. Byggnaden saknade vid tillfället fasadputs och hade lämnats frilagd. Till höger syns det gamla apoteksbuset, fortfarande befintligt. Foto från Norrköpings stadsmuseum.

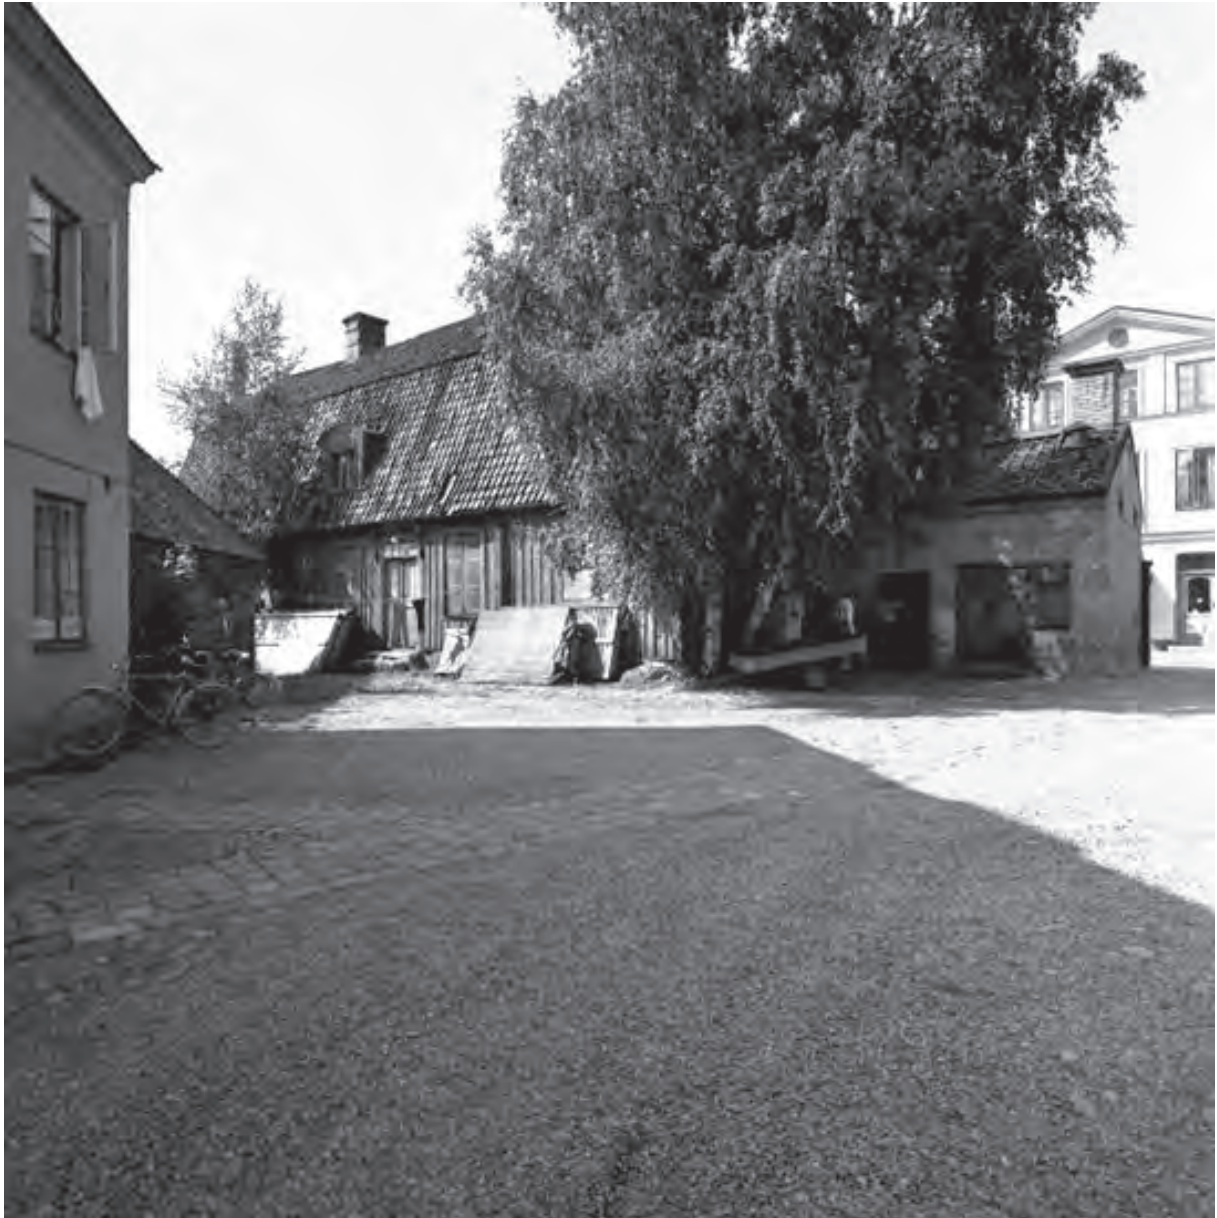
Foto av innergården på Mjölaren 14, taget innan rivningarna 1971. De stora ytorna är belagda med grus och inom området finns gatstensbelagda gångar. Viss växtlighet har tillåtits stå kvar nära byggnaderna. Foto från Norrköpings stadsmuseum.
